IL-MELLIEĦA

## Mellieħa

### Torre de Santa Agata

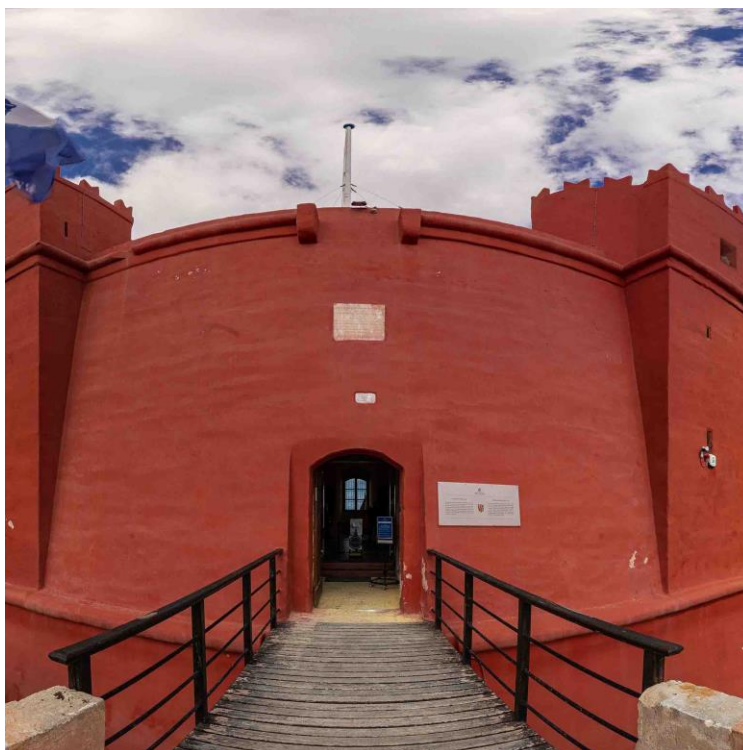
La estructura es una torre cuadrada con cuatro torretas en las esquinas, las cuáles están rematadas con las características almenas de cola de pez. Las bocas de fuego de las torretas proporcionan campos de fuego entrelazados que comandan la base de los muros y la puerta, junto con otras grandes bocas de fuego en las caras de la torre principal. Los muros exteriores tienen un grosor de unos cuatro metros y el interior de la torre está rodeado por un techo abovedado. Las torretas de las esquinas están rematadas con las características almenas de cola de pez.

A finales del siglo XX, la Torre de Santa gata estaba en muy mal estado y se planificó una rigurosa restauración por parte de Din l-Art Ħelwa y con ayuda de un gran patrocinio industrial. La restauración fue larga, empezando en el año 1999 y terminando en 2001. En dicha obra, se sustituyeron las torretas y el revestimiento, también se reconstruyeron los muros, el tejado y la escalera interior, así como se pintaron todas las paredes interiores que se encontraban muy desgastadas por el paso del tiempo y por el mal estado natural que pueden presentar unas paredes que han sido el refugio de dos largas guerras.
